UNDERHÅLLSPLAN

Stockholm Brf Arkitekten 3

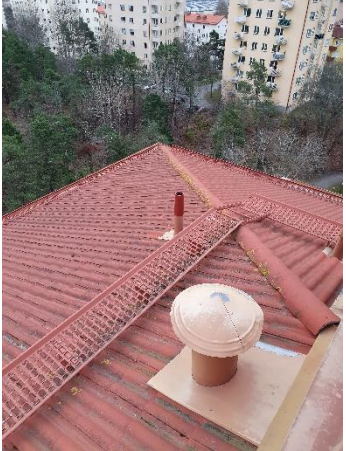
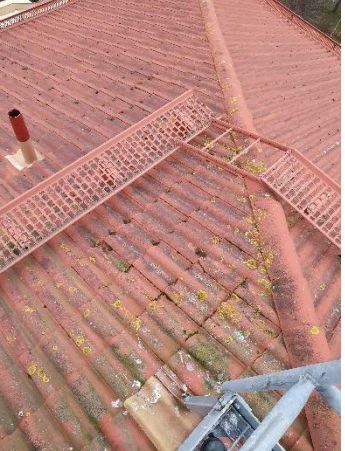
Typ	Betongpannor över papp och råspont
Teknisk livslängd	50 år
Kvarvarande livslängd	Ca 20 år
Senaste åtgärd	Installation 1992
Sammanfattning	<p>Fastighetens yttertak bestående av betongpannor ovan papp och råspont är installerat 1992. Takpannorna har en del bevaxning som bör tvättas för att minimera risken för frostsprängningar men i övrigt uppmärksammades inga generella skador.</p> <p>Takets plåt detaljer uppvisar slitage genom färgflagning, detta är normalt för plastisolfärg, men takdetaljerna bör målas om för att inte riskera en förkortad teknisk livslängd.</p> <p>Råsponten på takets insida uppvisar fuktmarkeringar efter vatteninträngningar. Troligtvis är dessa markeringar sedan innan takomläggningen, men en fuktmätning bör utföras för att säkerställa att ingen pågående vatteninträngning sker.</p>
Kommande underhåll	<p>För kommande underhåll gäller regelbunden tvätt av takpannor samt bättringsmålning av plåt delar för att säkerställa den tekniska livslängden.</p> <p>Ur ett säkerhetsperspektiv kan taksäkerheten uppgraderas. Tagångar kan förlängas för att underlätta rörelse och arbeten på taket.</p>

Status	Informationsbild	
<p>Bild 1: Vybild yttertak</p> <p>Bild 2: Takpannor med påväxning</p>

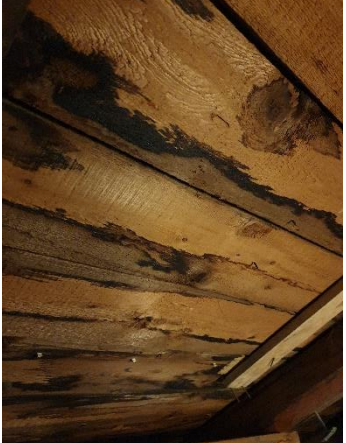
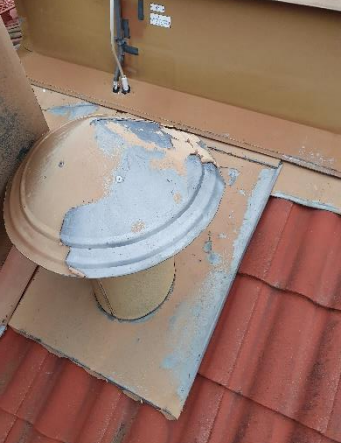
<p>Bild 1: Råspont med fuktmarkeringar</p> <p>Bild 2: Takhuv med färgflagning</p>

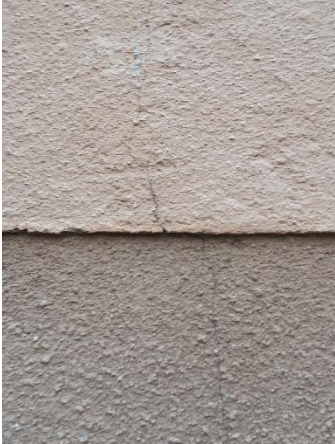
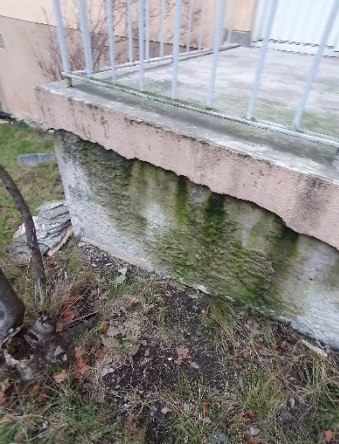
Typ	Putsad fasad
Teknisk livslängd	50 år
Kvarvarande livslängd	Ca 15-20 år
Senaste åtgärd	Fasadrenovering 1992
Sammanfattning	<p>Fastighetens putsfasad har blivit partiellt renoverad vid särskilt utsatta platser, såsom hörn på fasaden. Fasaden är dock i behov av en bättringsputsning inom kort, då det återfinns putssläpp på olika platser runt huskroppen. Tydligast är detta kring den putsade sockeln där stora delar av putsen lossnat från fasaden.</p> <p>Vid en bättringsputsning knackas all lös puts ner och ersätts med ny puts.</p> <p>De färgskiftningar som återfinns på fasaden är naturligt förekommande då väder och vind sliter på fasadputsen.</p>
Kommande underhåll	Budgeterar med en bättringsputsning 2022, därefter åtgärder enligt fasadens tekniska livslängd.

Status	Informationsbild	
Bild 1: Spricka i fasadputs Bild 2: Putssläpp vid uteplats

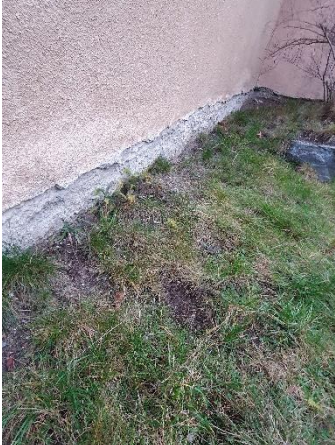
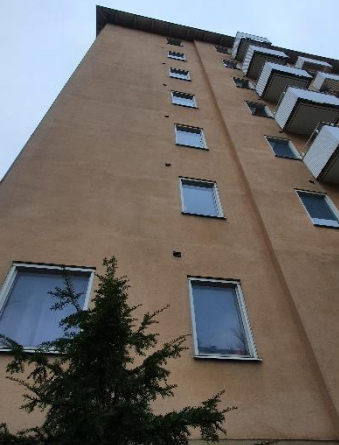
Bild 1: Putssläpp vid sockel Bild 2: Reparerad puts längs fasaden

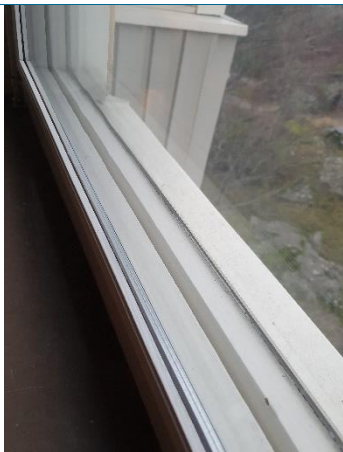
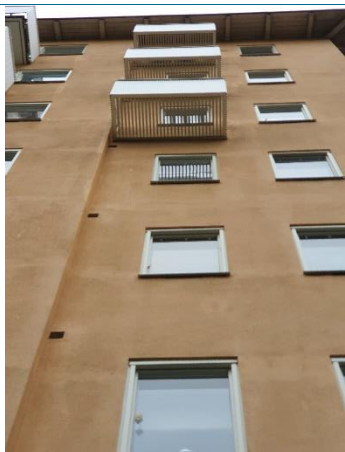
Typ	Generellt 2-glas Alu/trä
Teknisk livslängd	40 år
Kvarvarande livslängd	Ca 10 år
Senaste åtgärd	Installation av fönstren 1992, 2017 installerades 2+1glas i vissa lägenheter
Sammanfattning	<p>Fönstren i fastigheten är generellt utförda som tvåglasfönster med utvändig beklädnad. Denna konstruktion har en relativt lång teknisk livslängd då ytterbågen skyddas av aluminiuminklädnaden.</p> <p>Fönstren som kontrollerades vid besiktningen var i gott skick för sin ålder, vilket tyder på att inklädnaden har fungerat som det är tänkt. Vissa begynnande torksprickor kunde skönjas i fönsterbågen, men detta bedöms vara av mer estetisk karaktär. Således bör fönstren inte behöva bytas innan deras tekniska livslängd har uppnåtts.</p> <p>Lägenheten som besöktes vid besiktningen var utrustad med ett 2+1glas, detta var någonting som respektive lägenhetsinnehavare hade möjlighet att beställa i en samlad upphandling 2017.</p>

Status	Informationsbild
Bild 1: Fönsterbåge Bild 2: Vybild fönster

Kommande underhåll	Budgeterar med renovering av fönstren enligt deras tekniska livslängd.

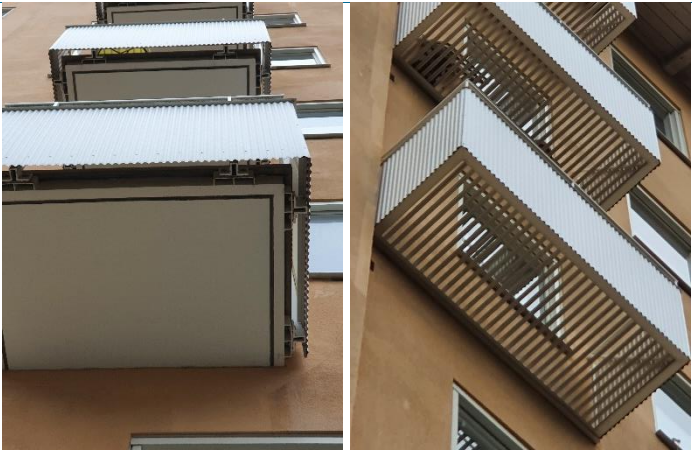
Typ	Inspända betongbalkonger samt tillbyggda utrymningsbalkonger i stål
Teknisk livslängd	60 år
Kvarvarande livslängd	Ca 30 år
Senaste åtgärd	Renovering samt installation av utrymningsbalkonger 1992.
Sammanfattning	<p>Fastighetens balkonger renoverades 1992 och uppvisar inga särskilda tecken på skador eller slitage. Vid besiktningen upptäcktes inga sprickor eller synlig armering visuellt på balkongplattorna.</p> <p>Balkongerna kommer att ha en lång teknisk livslängd som eventuellt kan förlängas genom att föreningen löpande tillser att balkongplattorna hålls rena från bevuxning.</p>
Kommande underhåll	<p>För kommande period gäller löpande underhåll genom tvätt och målning för att förebygga att fukt tränger in till armeringen.</p> <p>Viktigt att hålla betongplattan fri från växtbildning då rötter tränger in i betongen vilket kan orsaka frostsprängning under vintermånader.</p>

Status	Informationsbild
<p>Bild 1: Renoverad balkong med betongplatta</p> <p>Bild 2: Utrymningsbalkong i stål</p>

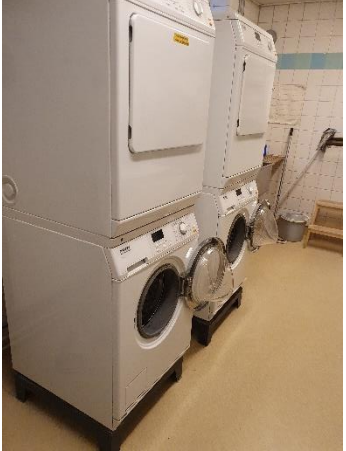
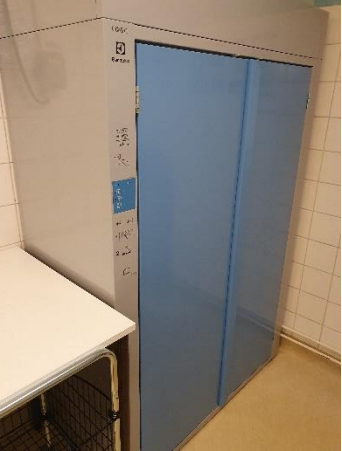
Typ	Tvättstuga i källaren
Teknisk livslängd	25 år Ytskikt 12–20 år Maskiner
Kvarvarande livslängd	5-10 år
Senaste åtgärd	Löpande utbyte av maskinparken
Sammanfattning	<p>Tvättstugans ytskikt är sedan 1992 och består av kaklade väggar och våtrumsmatta på golv.</p> <p>Ytskiktens tekniska livslängd har passerats, men då tvättstugan ligger i källaren och inte riskerar att skada andra byggnadsdelar vid en eventuell vattenskada kan en renovering avvaktas.</p> <p>Maskinparken består av två tvättmaskiner, en grovtvättmaskin, två torktumlare, ett torkskåp samt en kallmangel.</p> <p>Vid kommande renovering kan torkskåp och torktumlare uppgraderas till s.k. lågenergimaskiner (LE). Värmeväxlare installeras för att återvinna värme från torkskåp och torktumlare som leds in i tvättmaskiner för att värma upp vattnet.</p>
Kommande underhåll	Budget för byte av maskinpark vart femtonde år. Vid lägre slitage och underhåll i form av reparation kan livslängden öka. Ytskikten ses över och i samband med renovering och vid ny klinkersättning byggs ordentligt fall enligt BKR mot befintliga golvbrunnsplaceringar för att förbättra avrinningen.

Status	Informationsbild	
Bild 1: Tvättpelare Bild 2: Torkskåp

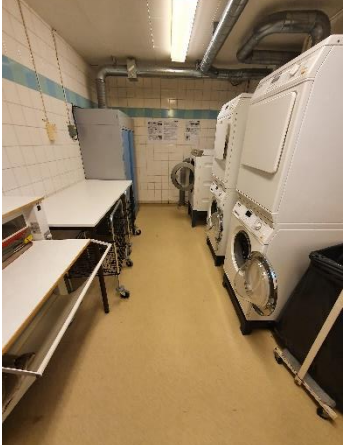
Bild 1: Vybild tvättstuga

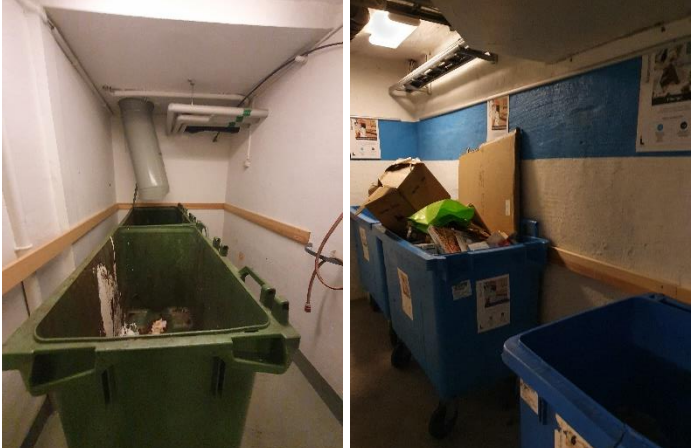
Typ	Sopnedkast samt återvinningsrum
Teknisk livslängd	Svårbedömt
Kvarvarande livslängd	Svårbedömt
Senaste åtgärd	Ingen uppgift
Sammanfattning	<p>Hushållsavfallet lämnas i 660 literskärl genom ett sopnedkast i trapphuset, denna lösning fungerar enligt uppgift bra.</p> <p>Från och med januari 2023 kommer Stockholm vatten och avfall kräva matavfallsinsamling i samtliga fastigheter, därför kan det vara bra att förbereda för detta så snart som möjligt.</p> <p>I återvinningsrummet återfinns fraktioner för sortering av tidningar, pappersförpackningar, wellpapp och grovsopor.</p>
Kommande underhåll	Säkerställ att serviceavtalet för avfallshanteringen är adekvat och fungerar enligt önskemål.

Status	Informationsbild
<p>Bild 1: Sopnedkast samt 660literskärl</p> <p>Bild 2: Återvinningsrum</p>

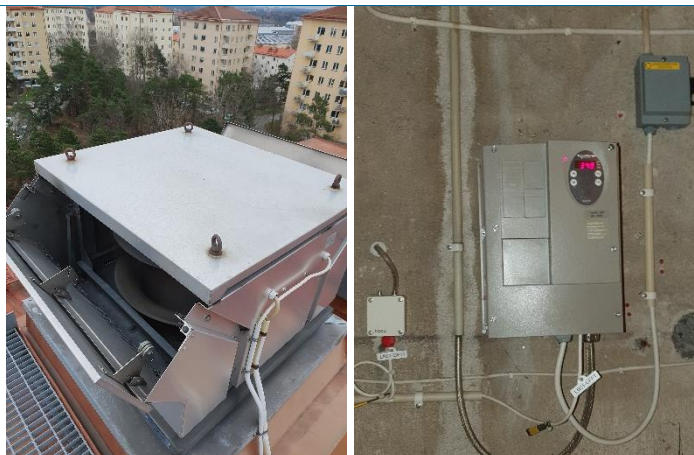
Typ	Tryckstyrd frånluftsfläkt
Teknisk livslängd	25 år
Kvarvarande livslängd	Ca 3-10 år
Senaste åtgärd	Takfläkten installerades 1998 OVK 2017
Sammanfattning	<p>Fastighetens frånluftsfläkt installerades 1998 och fungerar enligt uppgift väl. Fläktens tekniska livslängd är ca 25 år men behöver inte bytas förrän den havererar. Fläkten är tryckstyrd och anpassar sig efter belastningen i fastigheten.</p> <p>Friskluftsinsläppen i lägenheterna sker genom friskluftsventiler under fönstren. Skulle problem med undertryck, drag från ventilerna eller svårigheter få ut ventilationsflödena kan fler friskluftsventiler installeras.</p>
Kommande underhåll	Budgeterar med OVK vart 6:e år samt utbyte av takfläkten enligt dess tekniska livslängd.

Status	Informationsbild
<p>Bild 1: Frånluftsfläkt på tak</p> <p>Bild 2: Frekvensomformare samt tryckstyrning för fläkten</p>

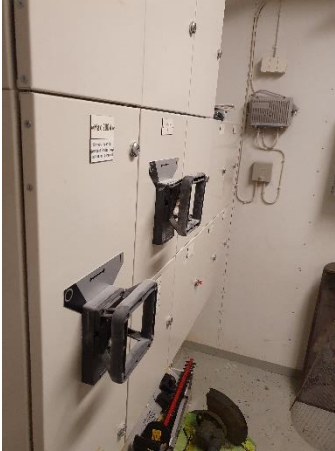
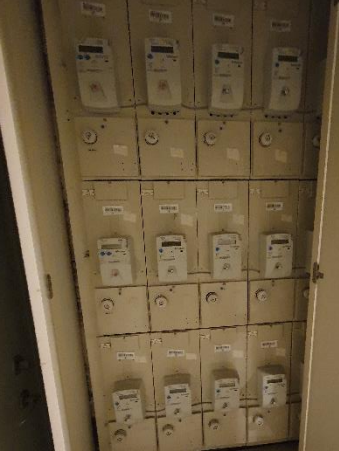
Typ	En-fas till lägenheterna
Teknisk livslängd	50 år
Kvarvarande livslängd	Ca 20 år
Senaste åtgärd	Elstigarbytt 1992
Sammanfattning	<p>Fastighetens elsystem är sedan 1992 och är utfört med enfasmätning till lägenheterna.</p> <p>Förutsatt att effektuttaget inte ökar kommer elanläggningen räcka till men för att möta efterfrågan av mer effektuttag i lägenheterna kan trefas installeras. Detta görs lämpligen i samband med utbyte av fastighetens övriga elsystem.</p>
Kommande underhåll	Förutsatt att effektuttaget inte ökar i fastigheten är underhållet för denna del ringa.

Status	Informationsbild	
<p>Bild 1: Elservis från 1992</p> <p>Bild 2: Mätartavlor för lägenheterna</p>

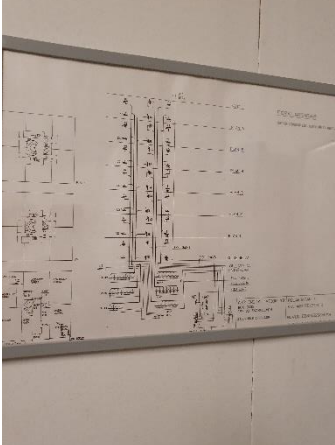
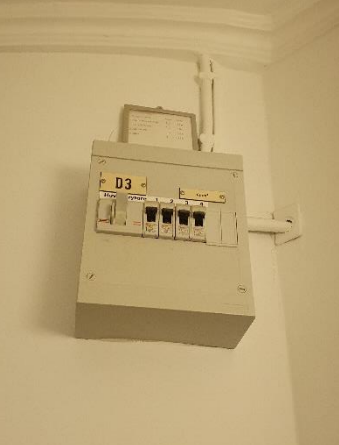
<p>Bild 1: Bra dokumentation i elcentralen</p> <p>Bild 2: Elcentral i lägenhet</p>

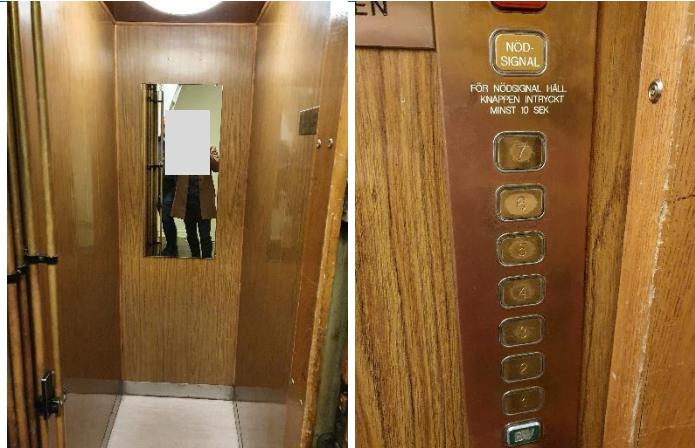
Typ	Linhiss
Teknisk livslängd	40 år
Kvarvarande livslängd	Ca 25 år
Senaste åtgärd	Hissreovering maskin och styrning 2005
Sammanfattning	<p>Hisskorgen är av äldre modell men fungerade vid besiktningstillfället utan problem. Då hissmaskinen är reoverad kan man utgå från att ett utbyte av hissmaskin och korg ligger längre fram i tiden.</p> <p>Vid en större reovering av hissen måste dagens lagkrav med en tät innerdörr, talande våningsvisare osv installeras. Därför kan det vara bra att fortsätta serva hissen ordentligt för att på så vis förlänga dess tekniska livslängd.</p>
Kommande underhåll	Säkerställa att serviceleveransen fungerar och utför arbete enligt avtal så att den tekniska livslängden blir den förväntade.

Status	Informationsbild
<p>Bild 1: Hisskorg</p> <p>Bild 2: Tryckknappar i hissorg</p>
